Reduceret energiforbrug i kvægstalde

Danmarks Kvægforskning har i perioden 2013 – 2014 gennemført et projekt omkring reducere af energiforbruget i kvægstalde med mælkeproduktion i samarbejde med SEGES Kvæg. Målet var at finde og afprøve udstyr, som er rentabelt og effektivt til at reducere energiforbruget i kvægstalde. I denne artikel kan du læse om de afprøvede tiltag samt effekten heraf.

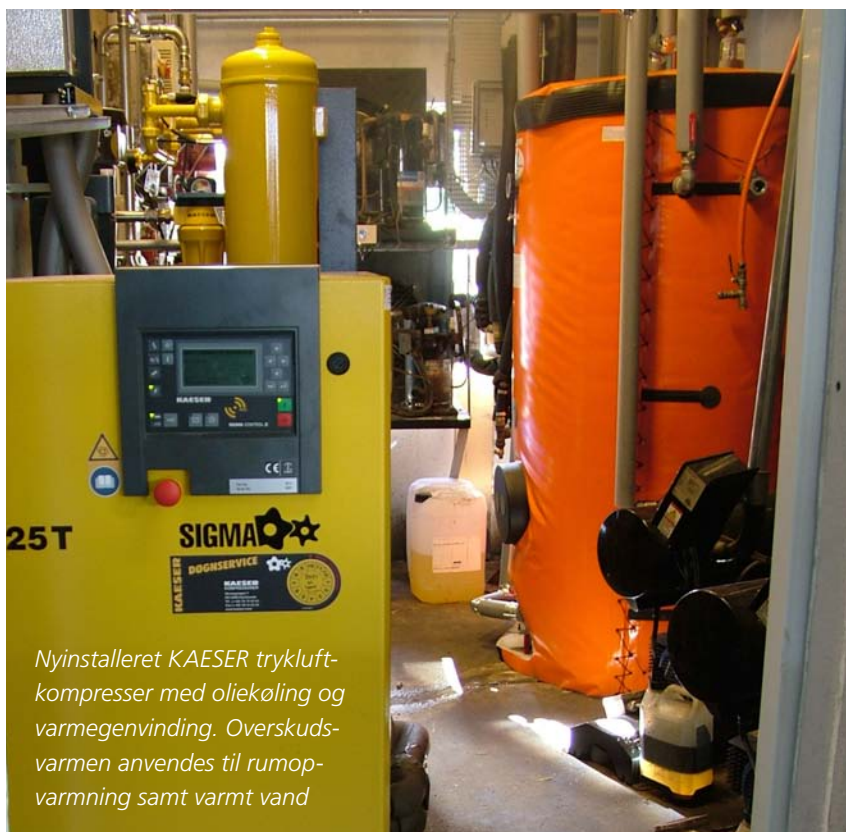
Nyinstalleret KAESER trykluftkompressor med olieekøling og varmegenvinding. Overskudsvarmen anvendes til rumopvarmning samt varmt vand

Den nye kompressor har erstattet tre mindre kompressorer, der leverede luft til forsøgscentrets foderkasser og malkebotter samt trykluft til brug ved rengøring af maskiner til udfordring mv.. Da der produceres en del varme i forbindelse med kompression af luft, var det oplagt også at lave noget varmegenvinding på anlægget i form af en varmeveksler monteret på kompressorens olieekøler.

I forbindelse med installering af den nye kompressor steg elforbruget med 15 %, da den nye kom-

pressor er væsentligt større end de tre den erstattede. I forbindelse med øgning af anlægstrykket steg elforbruget med yderligere 7 %. Da den nye genvindingsbeholder blev tilkoblet sås et fald i det samlede elforbrug på 9 %, da forbruget af el til elvandvarmerne blev mindre. Endelig faldt elforbruget med 5 %, da man igen sænkede anlægstrykket.

Konklusionen er, at der ikke er opnået nogen egentlig besparelse på elforbruget ved udskiftning af trykluftkompressoren og installation af varmegenvinding på den. Det kan skyldes flere ting; dels at mængden af varme fra genvinding på mælkekølingen i forvejen var tilstrækkelig til at levere den nødvendige mængde forvarmet

vand til rengøring af malkebotter og mælkekøletank; dels at den nye kompressor har en overkapacitet og derfor ikke udnyttes effektivt nok. Den arbejder kun med en gennemsnitlig belastning på 53 %.

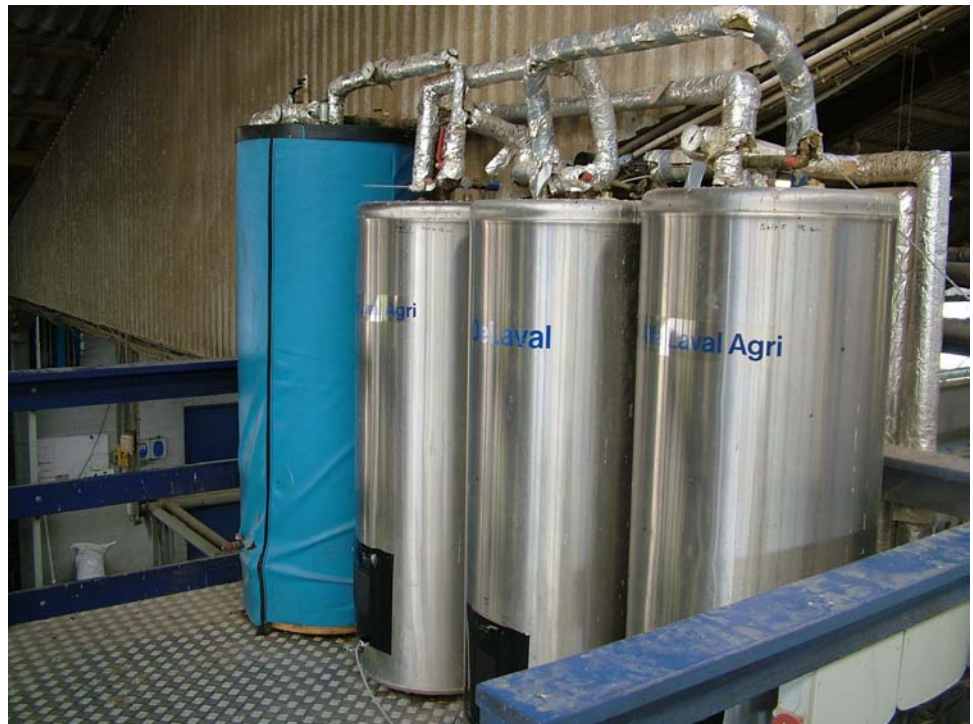
Akkumuleringstank (blå beholder) til forvarmet vand fra varmegenvinding. Beholderen forsyner el-vandvarmerne til malkerobotterne. El-vandvarmerne er seriemonteret

Det er opstillet en ny varmvand-beholder på 750 l. med tre spiraler, hvor de to afgiver varme fra henholdsvis mælkekøling og produktion af trykluft. Den sidste kreds er koblet på servicebygningens varmesystem. Endelig forsynes centrets fem elvandvarmere fra genvindingsbeholderen med forvarmet vand.

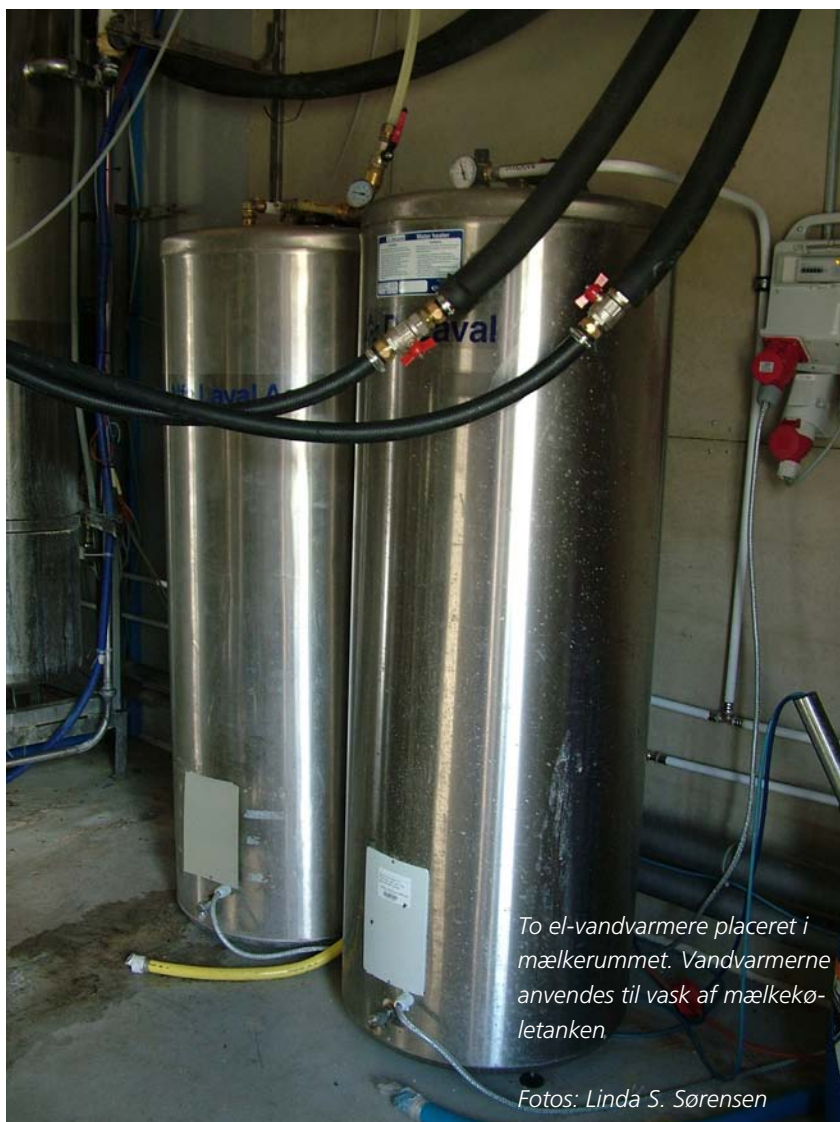
To el-vandvarmere placeret i mælkerummet. Vandvarmerne anvendes til vask af mælkekøletanken
